MEJL FLAK HAVMØLLE- PARK FAREIDENTIFIKATION

Ref. **110772008/0551_002_1**

Havvind Århus Bugt A/S arbejder med etablering af en havmøllepark i Århus Bugt. Bruttoarealet for en placering af havmølleparken er ca. 85 km². Der planlægges etableret 20 møller med en kapacitet på mellem 3 til 6 MW resulterende i en samlet effekt på 60 – 120 MW for den samlede park. Der vil ikke blive etableret en transformerstation. Forundersøgelingsområdet er markeret som den stiplede grå linje i Figur 1-1 sammen med de planlagte mølleplaceringer. Der er lagt op til at placere en række møller på den sydlige afgrænsning af Natura 2000 området ved Mejl Flak og nordøst for rute 2. De resterende møller er planlagt som 2 rækker sydvest for rute 2.

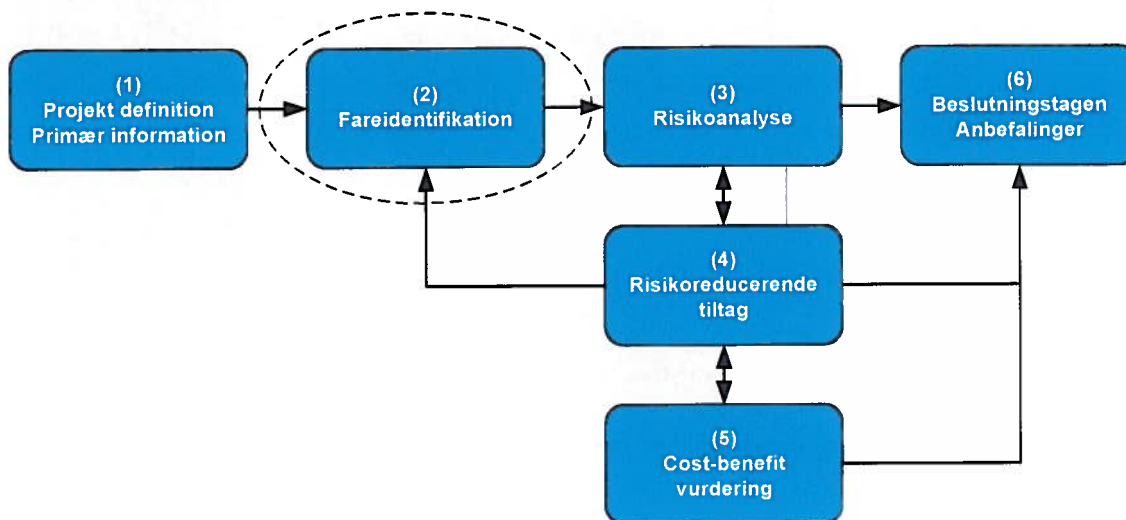
Figur 2-1 FSA.

I det bredere perspektiv benyttes resultatet for den videre risikovurdering af til sejladsikkerhed for 3. part under driften af havmølleparken. Risikovurderingen vil følge principperne i International Maritime Organisation (IMO) Formal Safety Assessment (FSA) guideline. De forskellige skridt i FSAen er illustreret i Figur 2-1.

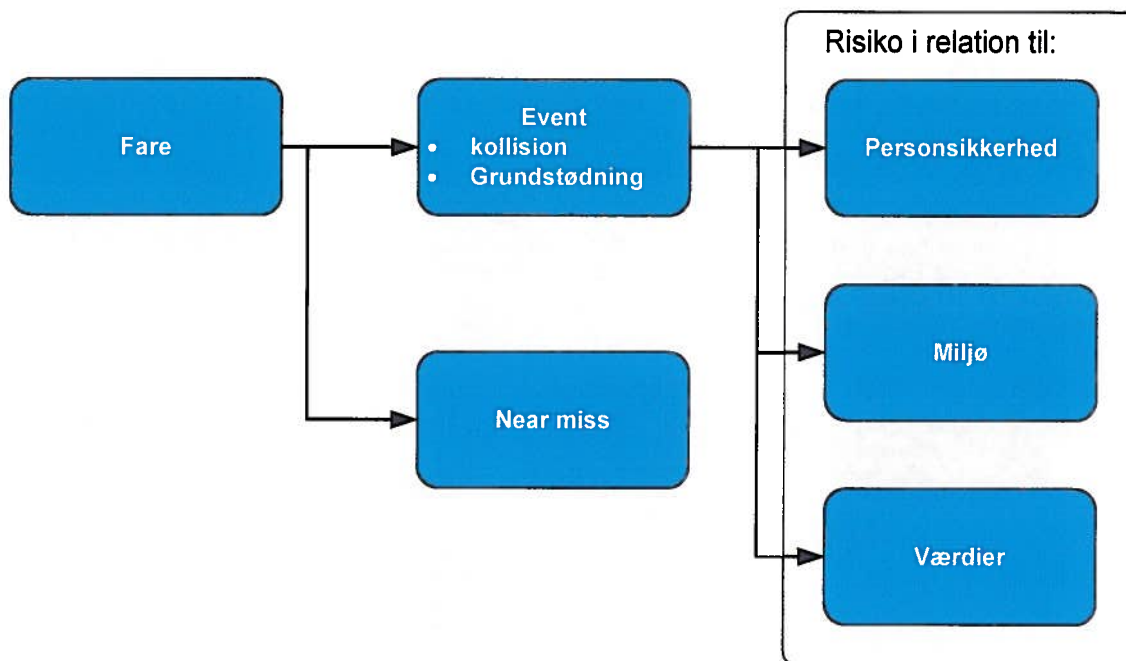
Figur 2-2 Illustration af farer der kan føre til en risiko.

En fare kan enten føre til et uheld eller et "near miss" hændelse som vist i Figur 2-2. I relation to maritim sikkerhed vil en fare føre til enten en kollision (skib-skib kollision eller skib-mølle påsejling) eller grundstødning. De risici der betragtes er følgende:
